# CEREC-KÄYTTÄJÄ

## KAKSI RUUVIKIINNITTEISTÄ IMPLANTTIA JA KRUUNU

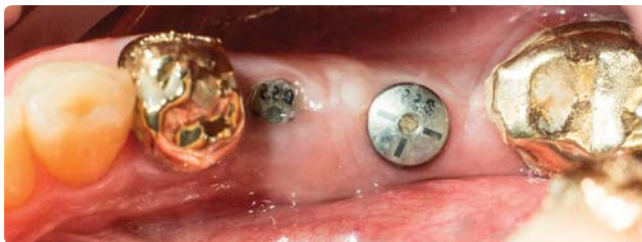
Molaarin paikalle saatiin halkaisijaltaan 4,5 mm ja premolaarin alueelle 4,0 mm Astra Osseospeed implantit (kuva alla).
